Miškų institutas

**KAIŠIADORIŲ VYSKUPIJOS KURIJOS IR KAIŠIADORIŲ KRISTAUS
ATSIMAINYMO PARAPIJOS TERITORIJOJE ESANČIŲ MEDŽIŲ
BŪKLĖS ANALIZĖ**

Ataskaita

2022 m.

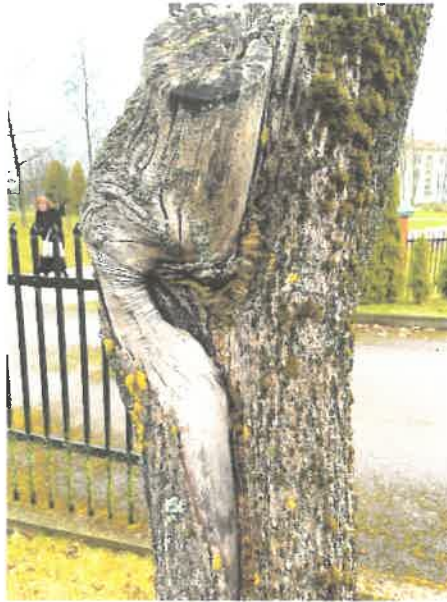
2 paveikslas. Paprastojo klevo (medis Nr. 1) būklė.

Paprastas klevas (*Acer platanoides*) (medis Nr. 1) buvo apžiūrėtas vizualiai. Buvo nustatyti akivaizdūs stiebo pažeidimai ir ryškūs medienos puvimo požymiai (2 pav.), todėl siūlome šalinti šį medį, kadangi jis yra pavojingos būklės, gali bet kuriuo metu lūžti ar išvirsti, o auga jis prie tako, taip keldamas pavojų praeiviams.

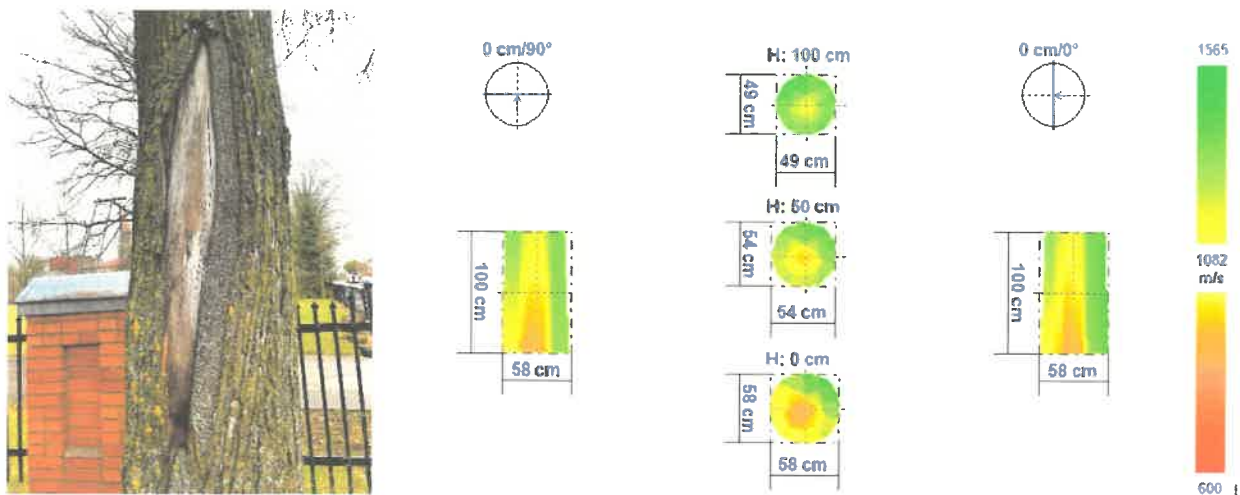
3 paveikslas. Medžio Nr. 2 būklė ir jo stiebo akustinio tyrimo rezultatai.

Medžiui Nr. 2 fiksuotas ryškus sausašoniškumas (3 pav.), o akustinio tomografo tyrimas parodė jau susiformavusi, nors ir gana ankstyvos stadijos, centrinį kamieno puvinį, todėl siūlome šalinti šį medį, kadangi medis jau sergantis ir yra gana pavojingos būklės, augantis prie pat įvažiavimo į Vyskupijos kurijos kiemą, taip keldamas pavojų tiek automobiliams, tiek praeiviams.

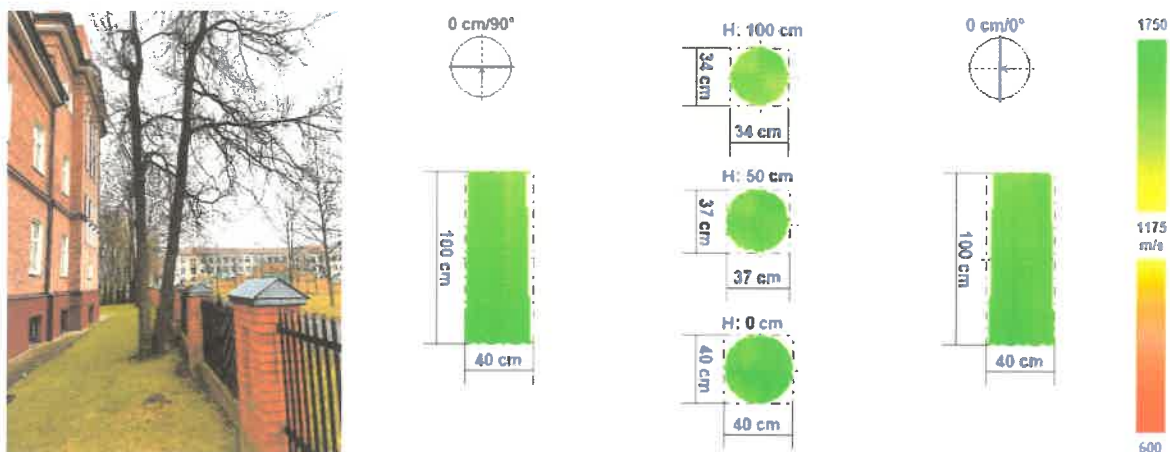
4 paveikslas. Medžiai Nr. 3 ir Nr. 4.

Mažalapių liepų (medžiai Nr. 3 ir Nr. 4) stiebų tomografinis tyrimai parodė, kad vidinių pažeidimų jie neturi, tačiau auga vienas šalia kito (4 pav.). Medžiams niekada nebuvo atliktas kokybiškas genėjimas, jie auga prie pat tvoros ir labai arti kurijos pastato, dėl ko tamsina langus (vasaros metu kambariuose apšvietimas neatitinka galiojančių normų), gadina tvorą ir kurijos pastato stogą, kelia grėsmę pačiam vyskupijos kurijos pastatui, todėl siūloma juo šalinti.
