PAPRASTOJO AŽUOLO (QUERCUS ROBUR) ESANČIO
SKLYPE GEDIMINO G. 155, KAIŠIADORYSE,
ARBORISTINIS ĮVERTINIMAS

Parengė:
arboristas Arnas Švelnikas

2022 metai

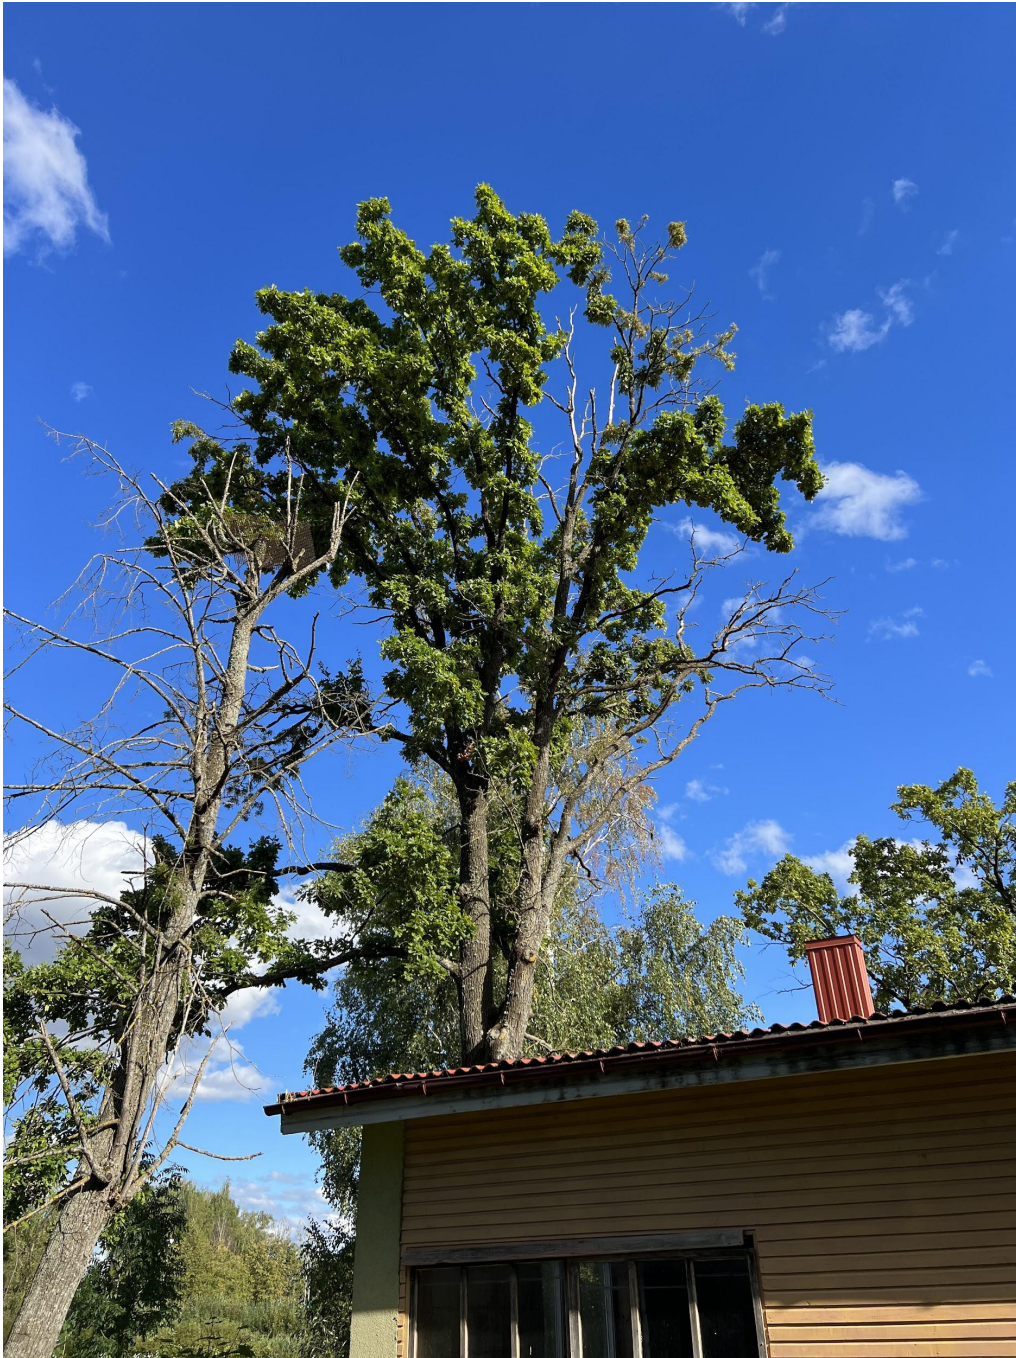
Paprastasis ąžuolas (*Quercus robur*) - medžio vaizdas iš šiaurės-vakarų pusės.

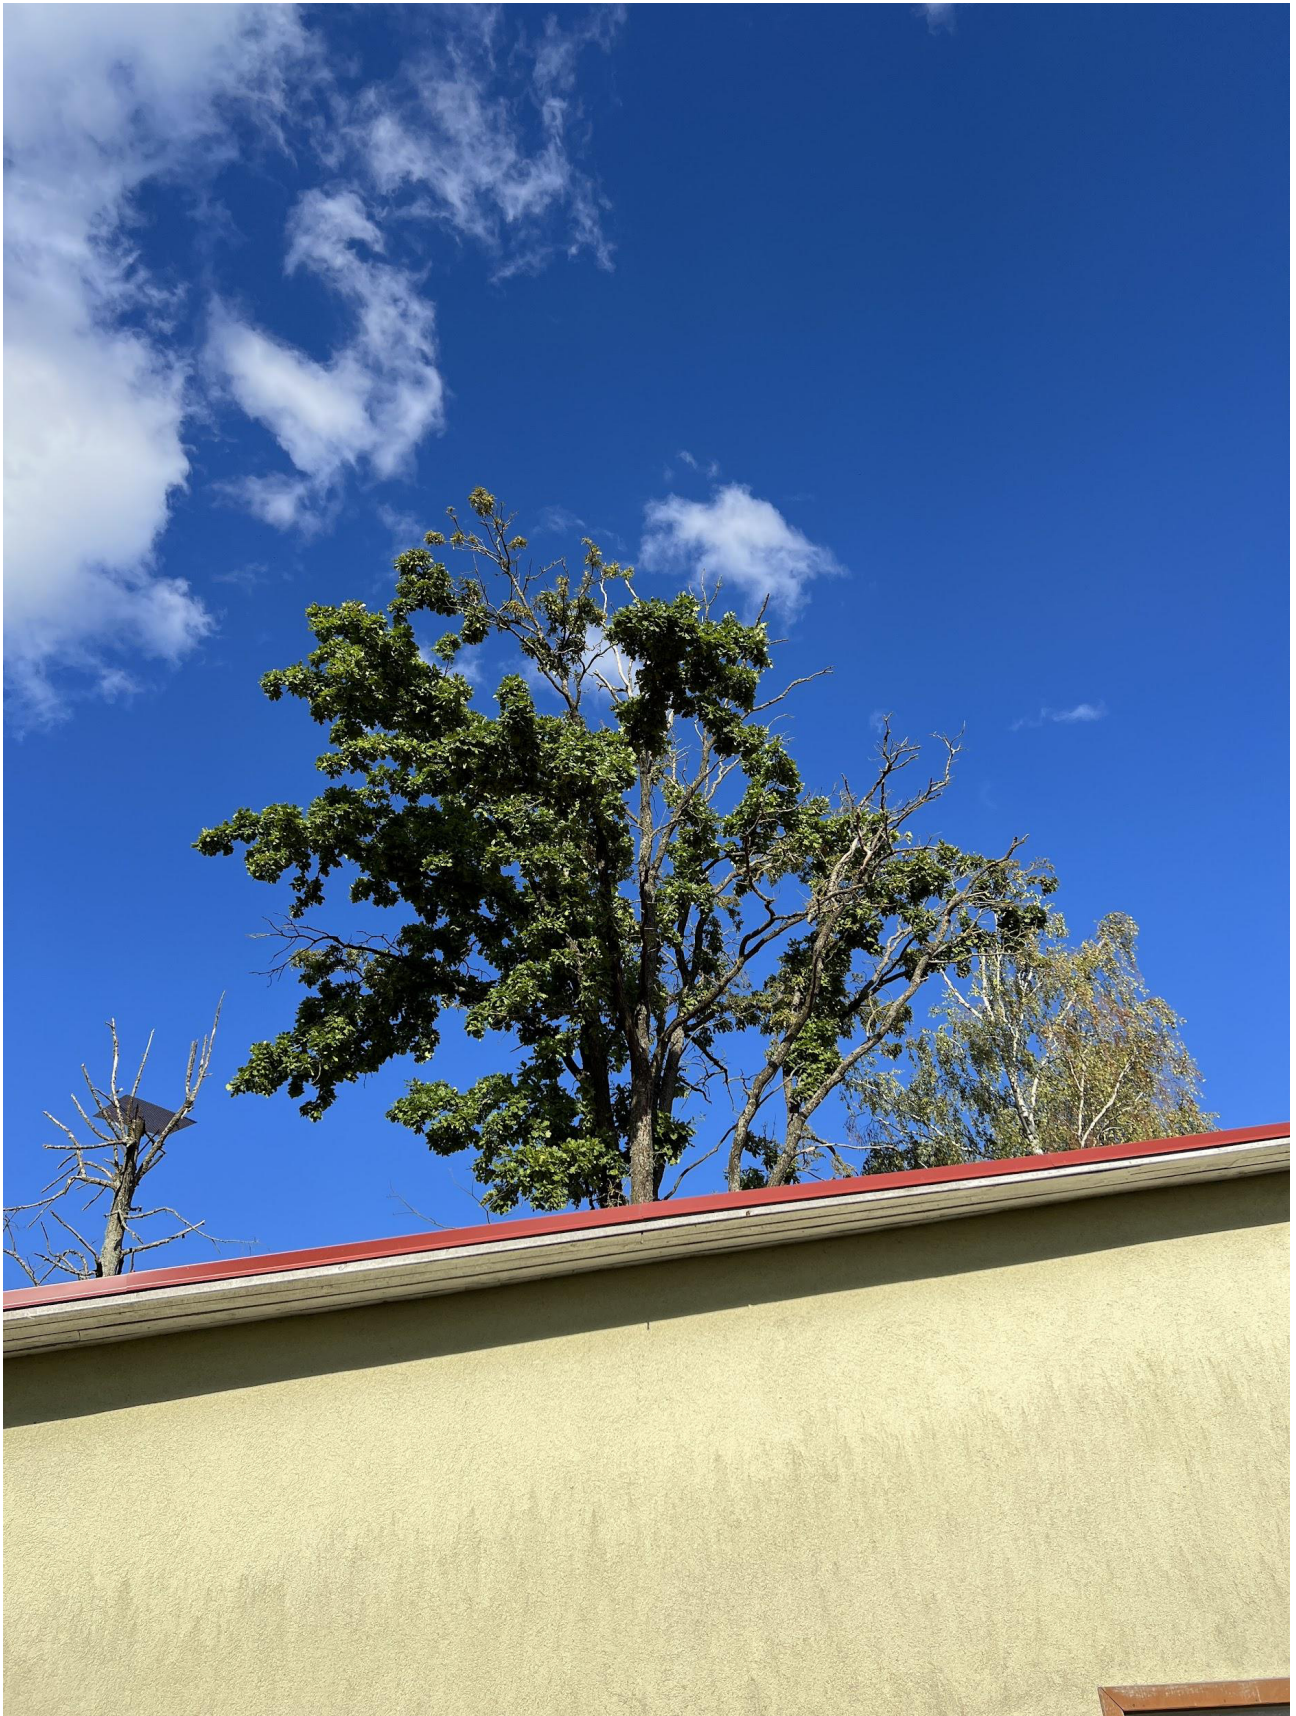
Paprastasis ąžuolas (*Quercus robur*) - medžio vaizdas iš pietvakarių pusės.

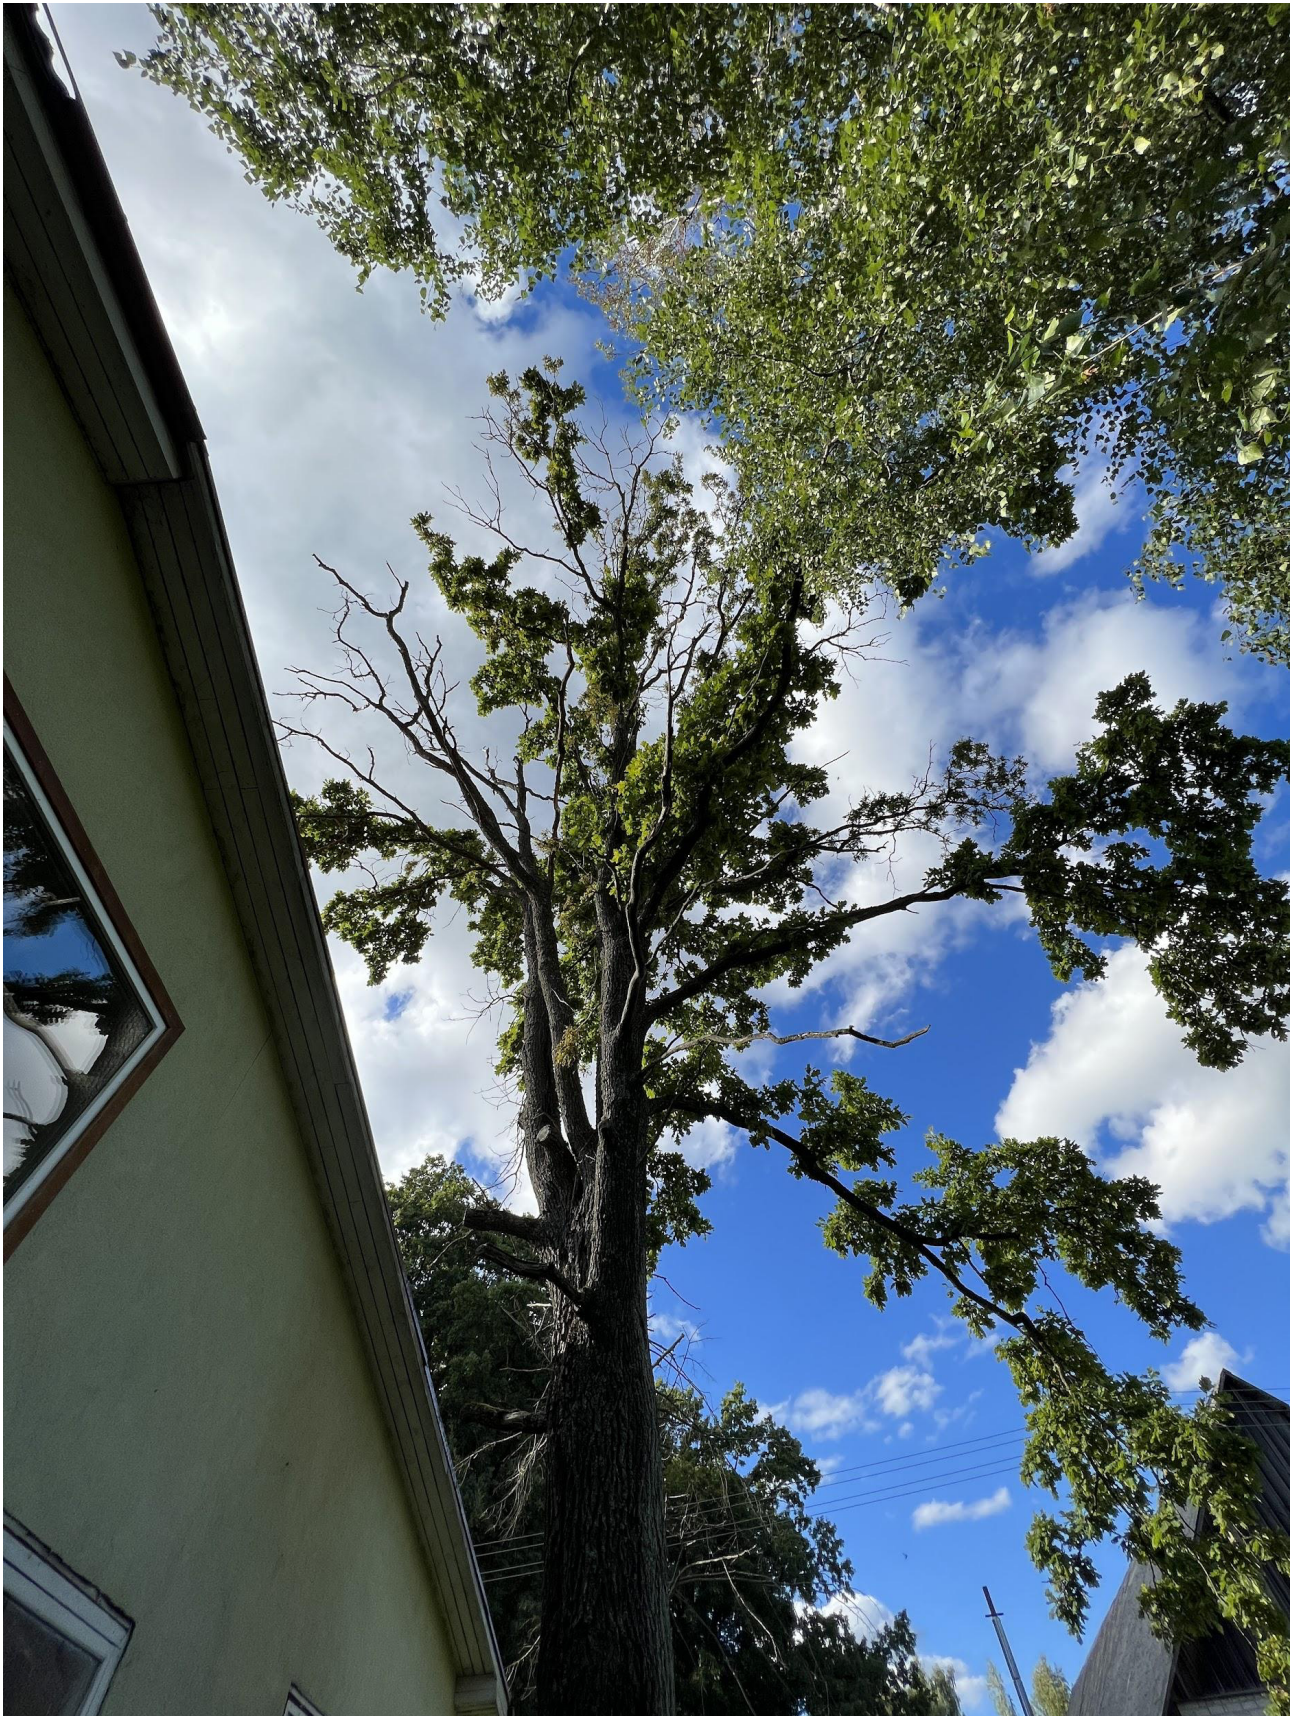
Paprastasis ąžuolas (*Quercus robur*) - medžio vaizdas iš pietryčių pusės polajo.

Iš ankstesniuose puslapiuose esančių nuotraukų galime pastebėti, kad medžio laja vietomis sausa iki 50 procentų. Praktiškai visai sausi yra 3 iš 5 kodominantinių kamienų (šiuo atveju galime vadinti ir skeletinėmis šakomis). Tokių šakų galuose esanti žalioji masė genėjimo darbų metu turėtų būti pašalinta, nes sukuria aukštą svorio centrą, taip didindama šių skeletinių šakų išlūžimo galimybę.

Taip pat šalinant šias skeletines šakas ir kodominantinius kamienus dėl saugumo, medis stipriai netenka pusiausvyros, kas yra pavojingas defektas tokioje vietoje augančiam medžiui. Medis iš visų pusių (galbūt išskyrus šiaurės rytus) pasiekia pastatus, elektros tinklus, kelius ar kitus medžius ir kelia jiems grėsmę

Atlikus dalinį ar pilną šių sausų šakų pašalinimą, taip pat atveriamos didžiules žaizdos kamienne ir skeletinėse šakose kurias tokios būklės medis gali sunkiai izoliuoti arba visai nebeizoliuoti.

Nepaisant visų pašalintų/nugenėtų dalinai ar pilnai sausų šakų ir kamienų, nuo žaliuojančios dalies reikalinga nugenėti maksimalų leidžiamą žaliosios masės kiekį. Tai yra 30 procentų. Tokios būklės medžiui tai dar kartą gali būti nepakeliama, nes dėl savo būklės jis gali nebeizoliuoti šių pjūvių žaizdų vietų.

Medį siūloma šalinti kaip pavojingą.

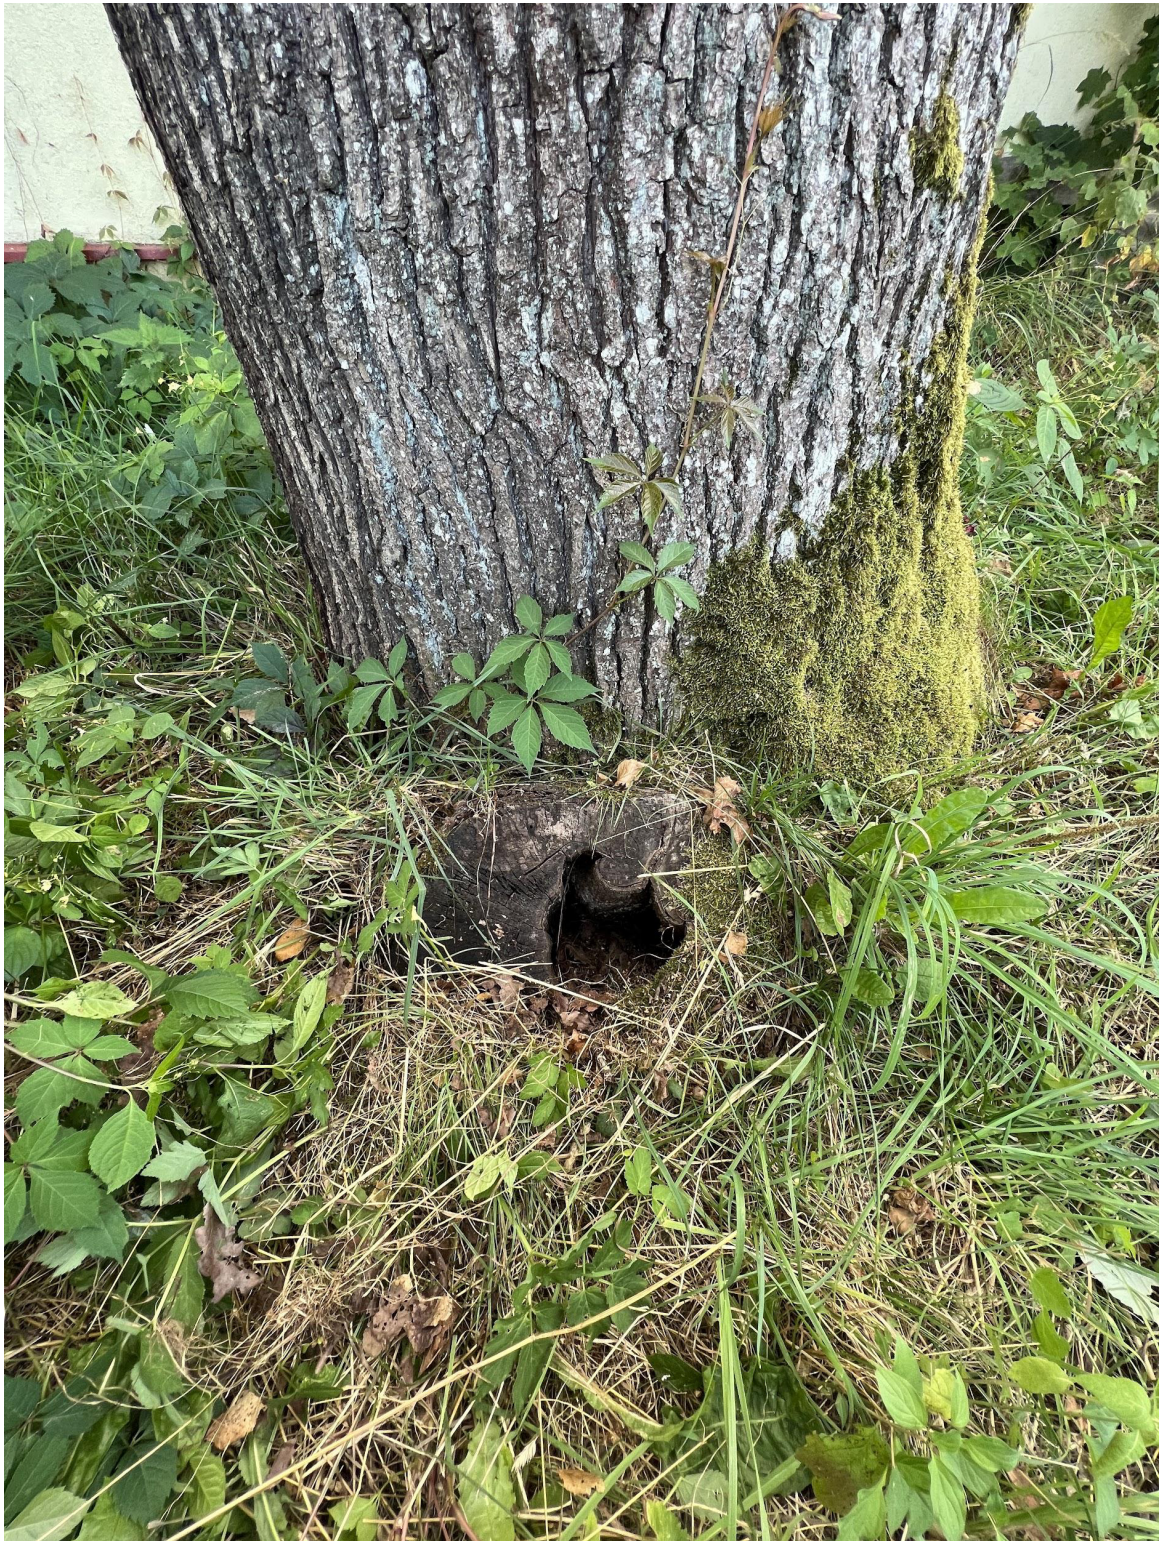
Paprastasis ąžuolas (*Quercus robur*) - rytinėje kamieno pusės dalyje ties žemės paviršiumi, stebimas nupjautas kodominantinis kamienas. Pjūvio vietoje atsiradusi drevė. Zonduojant nerūdijančio plieno strypu jaučiamas minkštumas maždaug 30-40 cm gilyje. Galimai prasidėjęs šaknų kaklelio puvinio procesas.

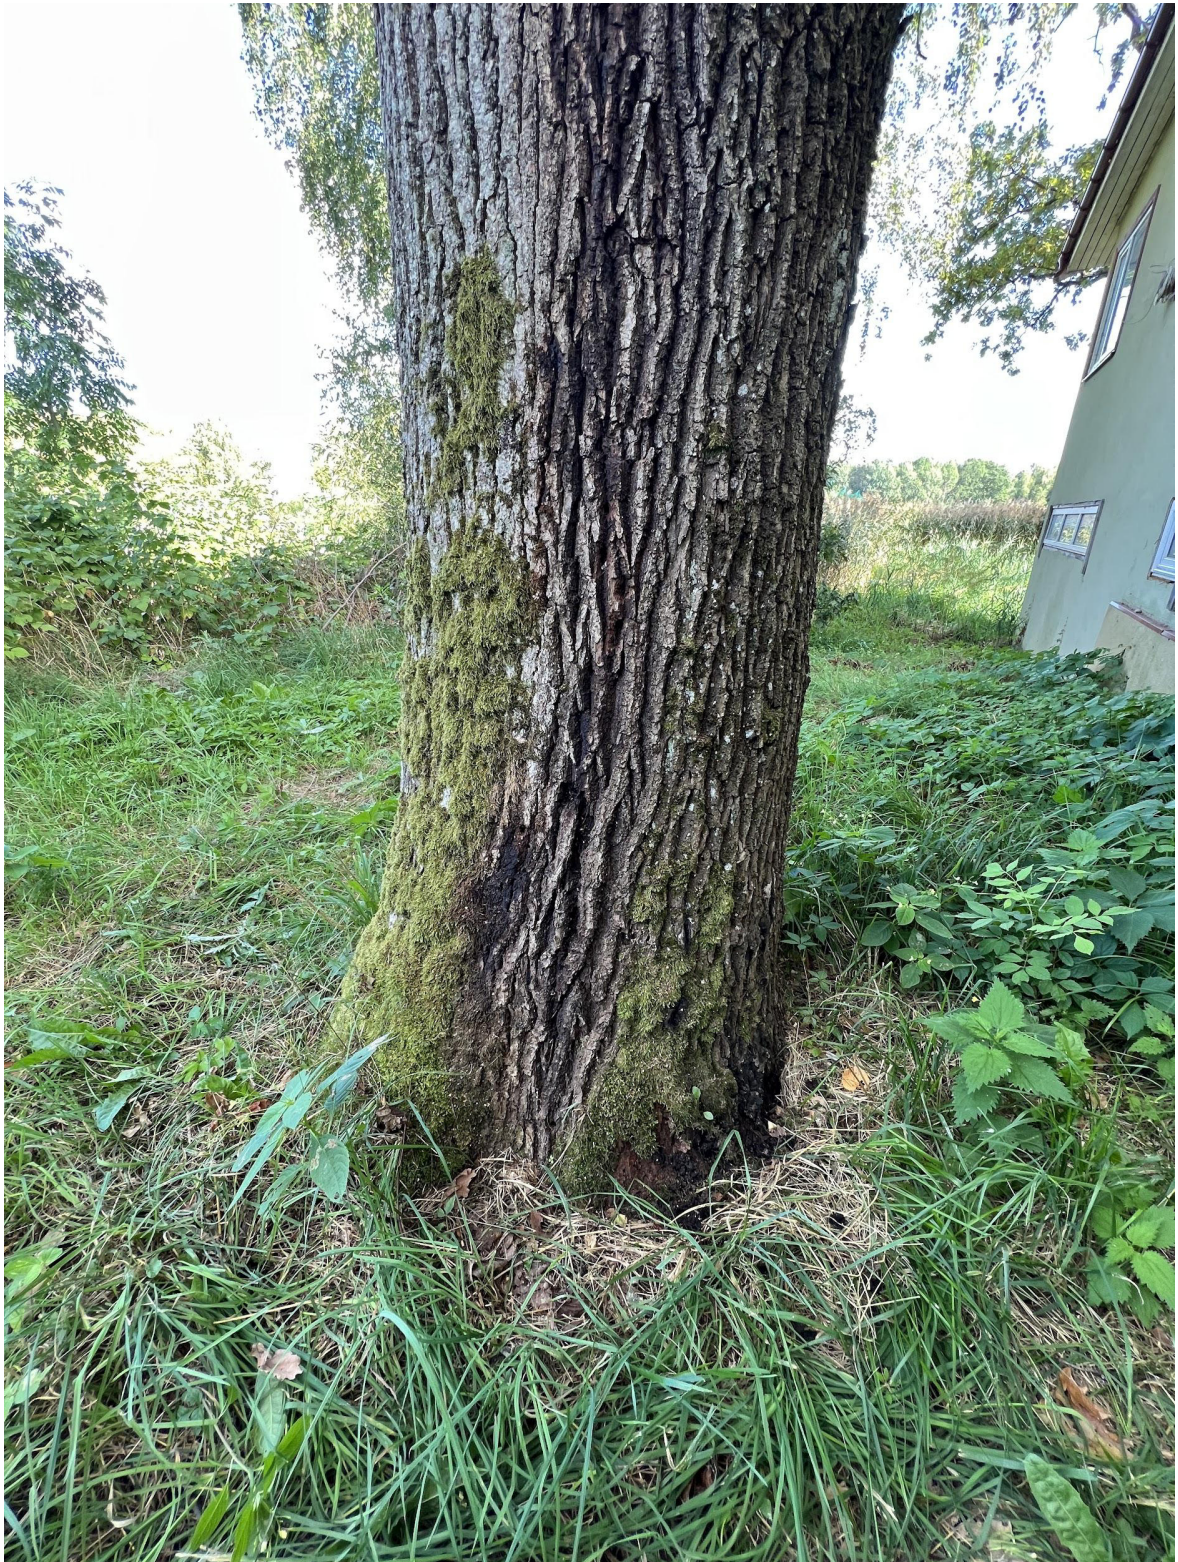
Paprastasis ąžuolas (*Quercus robur*) - Šiaurinėje pusėje ties kamieno viduriu matomas juodos spalvos žievės patamsėjimas, kad byloja apie prasidėjusį kamieno puvinį netoli žievės paviršiaus. Naudojant arboristinį plaktuką, ties šiuo patamsėjimu, keliose vietose jaučiama tuštuma. Gali būti, kad šis prasidėjęs puvinys susisieja su prasidėjusiu šaknų kaklelio puvinio.

Taip pat maždaug žemės lygyje ties šaknų kakleliu, vakarinėje kamieno pusėje (šios nuotraukos dešinėje pusėje) stebima didelė skruzdžių koncentracija. Tai taip pat gali patvirtinti teiginius, dėl prasidėjusio vienokio ar kitokio kamieno ar šaknų kaklelio puvinio.
