KARPOTŪJŲ BERŽŲ (BETULA PENDULA) ESANČIŲ
SKLYPE ŽIEŽMARIŲ G. 1, KAIŠIADORYSE, ARBORISTINIS
ĮVERTINIMAS

Parengė:
arboristas Arnas Švelnikas

2023 metai

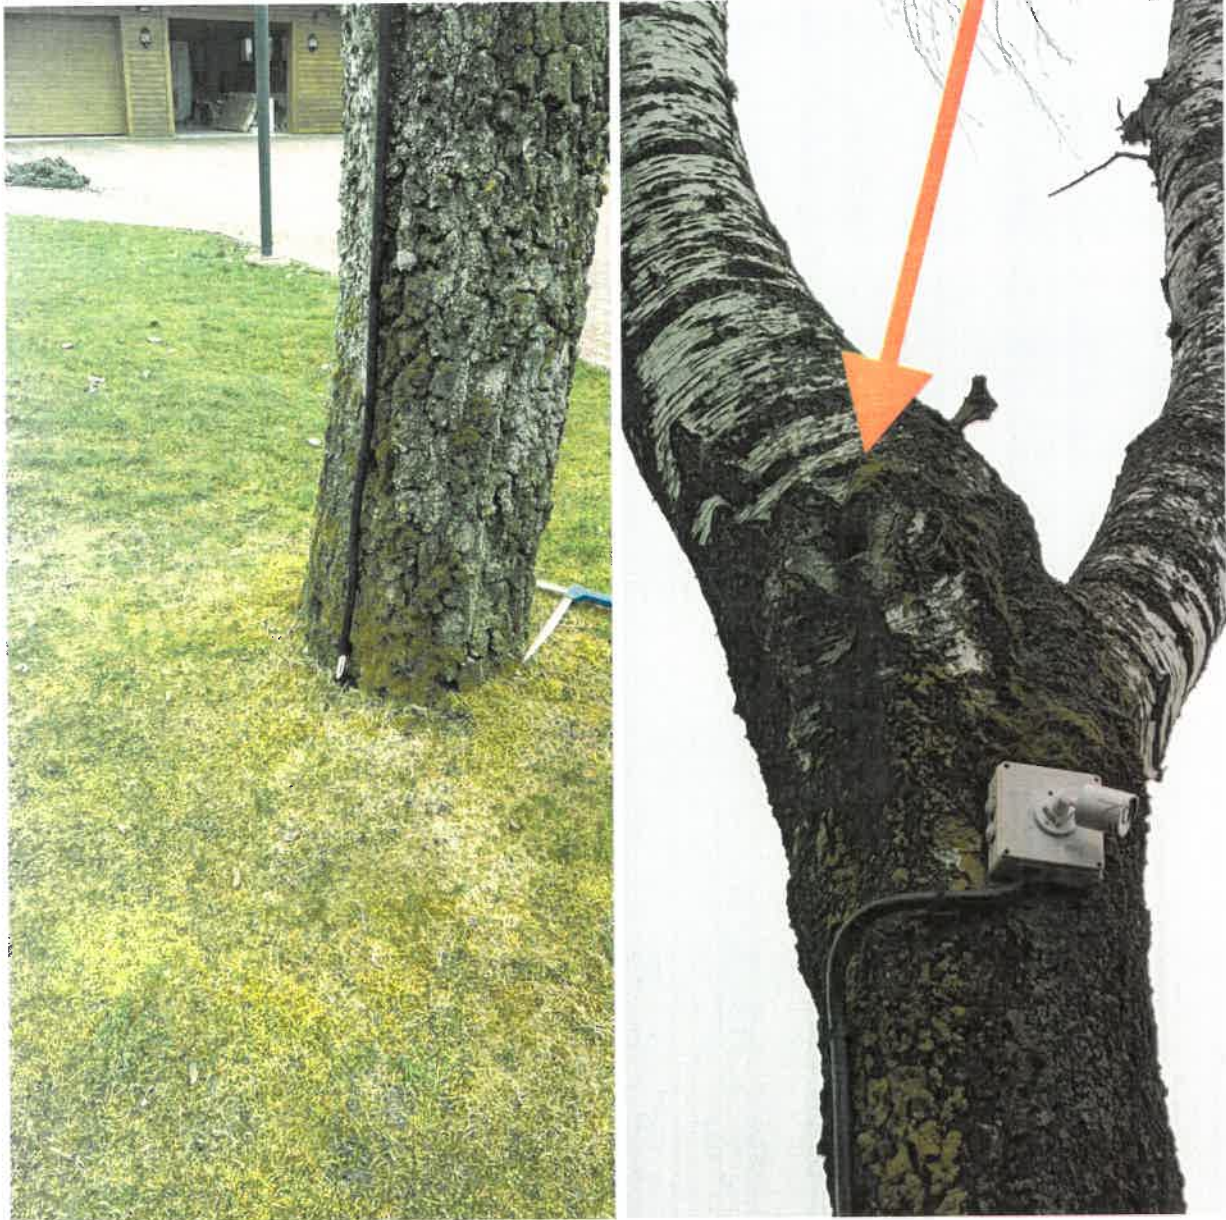
Karpotasis beržas (*Betula pendula*) nr. 1

Praeityje pakeltas grunto lygis polajo zonoje, nejmanoma rasti šaknų kaklelio. Ties žemės lygiu matomi smulkūs papuvimai dėl nuolatinės dregmės. 6 metrų aukštyje matoma drevė (raudona rodyklė nuotraukoje), pereinanti į kamieną. Apatinės šakos pradėjusios džiūti. Kamienne dėl drevės prasidėjęs puvinys gali sukelti kamieno išlūžimą esant net vidutinio stiprumo vėjui.

- Nr. 1 - dėl kamieno puvinio, kuris perspektyvoje sutrumpins medžio kamieno tvirtumą. Taip pat apatinėje lajos dalyje matomos sausos šakos, bylojančios apie neigiamus pakitimus beržo augavietėje.
- Nr. 2 - dėl kodominantinio kamieno išlūžimo kuris sukels šaknų kaklelio puvinį, kadangi tai buvo tas pats medis su dviem kamienais. Tokio defekto pilnai užtenka, kad medis būtų įvertintas kaip pavojingas. Numatomas likusios kamieno išlūžimas gali įvykti 1-5 metų laikotarpyje.

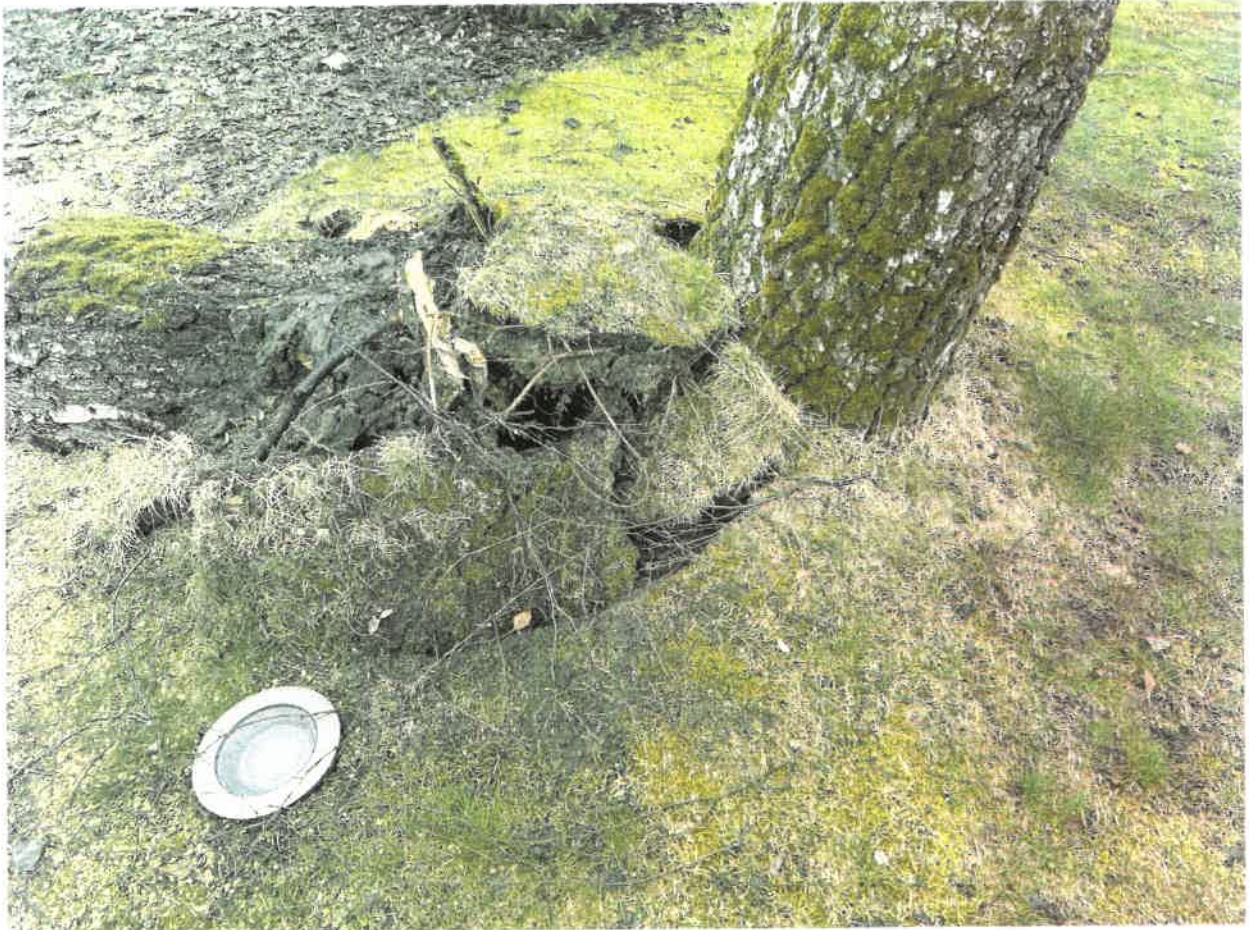
Karpotasis beržas (*Betula pendula*) nr. 2

Praeityje pakeltas grunto lygis polajo zonoje. Šaknų kaklelis matomas tik dėl kodominantinio kamieno neseniai įvykusio išlūžimo. Likęs kamienas neteko atsvaros, beto yra pažeista bendra abiejų kamienų dalis. Abudu kamienai buvo suformavę bendrą lają kuri šiuo metu stipriai neproporcinga ir beržuose negenima, dėl prastų beržo genėjimo žaizdų izolavimo savybių. 2-5 metų perspektyvoje neišvengiamas likusio kamieno išlūžimas, dėl prasidėsiančio šaknų kaklelio puvinio.
